**Karterings- och rådgivningsrunda:**

- augusti- september 2015 / augusti 2016
- Noora Kalliomäki / Hanna Keinänen /LUVVY
- 88 fastigheter
- 91 objekt
- förverkligande 72 %

STATISTIK FRÅN KARTERINGS- OCH RÅDGIVNINGSBESÖK

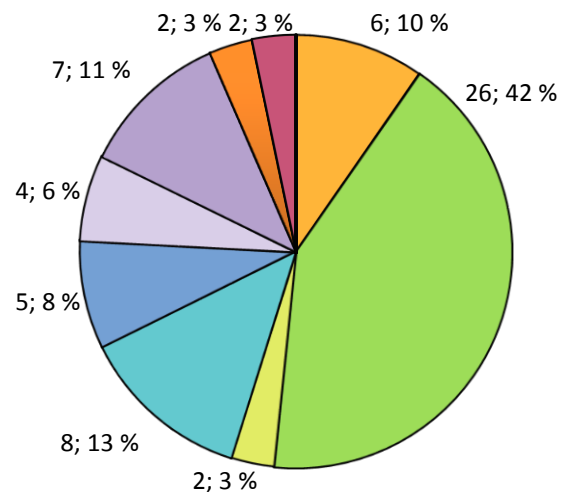
Bild 1. Systemens förnyelsebehov (n=91)

Endast sex av områdets avloppssystem är i akut förnyelsebehov. Nästan hälften av systemen är i behov av små förbättringar eller uppföljning av systemets funktionsduglighet. På 32 % av objekten uppstår endast små mängder avloppsvatten. 15 % av systemen är i nulåget i skick. Dessa är främst minireningsverk för allt avloppsvatten eller tvårörssystem. Den vanligaste avloppstypen på området är tvårörssystem, där wc-vattnet leds till slutna tank och det gråa vattnet behandlas i infiltreringsfält.
